Bauschäden erkennen, Gegenmaßnahmen einleiten

Die neue AIZ-Serie

Typisch 70er Jahre

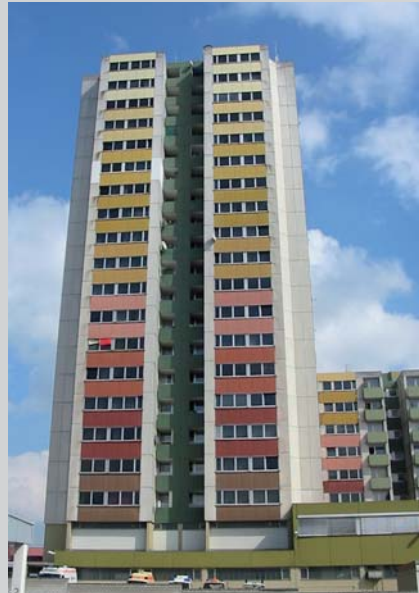
Die glatten Fassadenflächen sowie Fenster- und Balkonbrüstungen wurden mit einer vorgehängten Fassade aus Faserzementplatten verkleidet (siehe Bild 2 und 3). Mit den gleichen Materialien erfolgte auch die Verkleidung der Balkonbrüstungen. Da der Farbanstrich mittlerweile stark kreidete und verwitterungsbedingt abgebaut war, war eine Freisetzung von Fasern durch die „normale“ Exposition nicht mehr vermeidbar.

2: Überblick über die Westseite. Im oberen Drittel sind ausgetauschte Fassadenplatten erkennbar

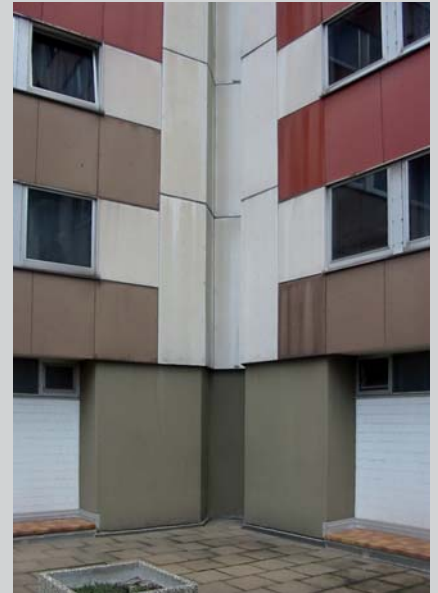
3: Alle Baustoffe auf einen Blick

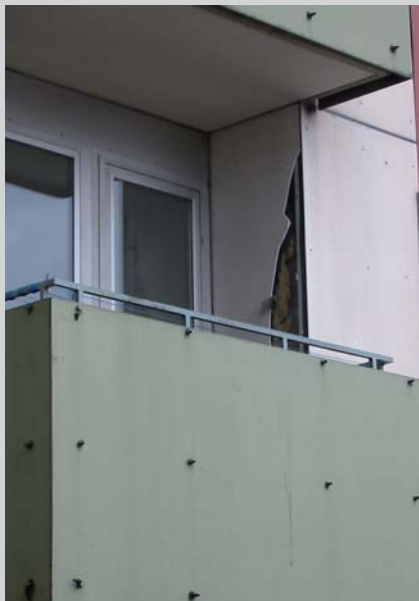
Es kam hinzu, dass die Verankerungen immer wieder nachgaben, so dass in regelmäßigen Abständen Platten auf-

4: Fassaden- und Balkonverkleidung. Hier sind bereits Teile der Platten abgerissen, was zum Freisetzen von Fasern führen.

wändig gesichert beziehungsweise ausgetauscht werden mussten. Eine stete Kontrolle war nötig, um eventuell neu entstehende Absturzgefahren zu erkennen und abzuwenden

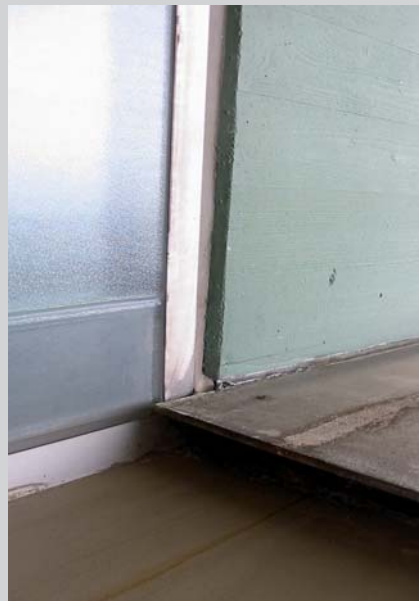
5: Eines der zahlreichen Details, das im Hinblick auf das neue Wärmedämmverbundsystem präzise geplant werden muss.

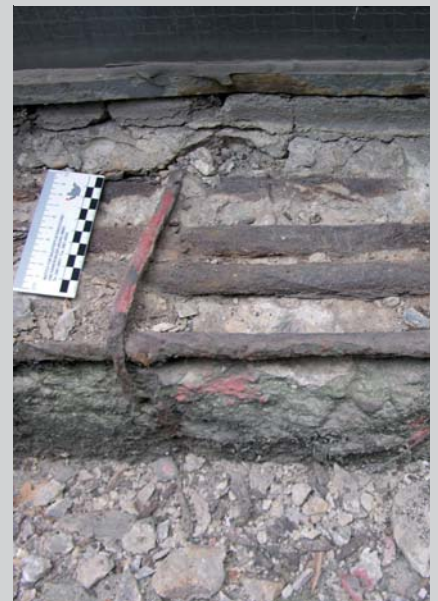
6: Extremfall der Stahlkorrosion in carbonatisiertem Beton

Loggiawände und Teile der Fassaden in den Fensterachsen bestehen aus Ort-beton. An vielen Stellen lag die Bewehrung an der Oberfläche und begann dort zu rosten. Dies führte zu Absprengungen des überdeckenden Betons, was den Korrosionsprozess weiter beschleunigte. Zu welchen Extremsituationen die Betonkorrosion führen kann, zeigt Bild 6. Hier liegen an einem Unterzug alle Stähle frei und weisen starken Blattrostbelag auf.

Nach dem Gerüstbau erfolgte die Demontage der rund 6500 m² Fassadenplatten und der alten Mineralfaserplatten gemäß den Vorgaben der Technischen Regeln für Gefahrstoffe TRGS 519 und TRGS 521. Alle Betonflächen mussten gemäß den Richtlinien des Deutschen Ausschusses für Stahlbeton instand gesetzt werden, um einen tragfähigen und korrosionsfreien Untergrund für die nachfolgenden Maßnahmen zu schaffen. Dazu war die Begleitung der Sanierung durch den sachkundigen Planungsingenieur unerlässlich. Dies dient der Kontrolle und Abnahme aller Einzelschritte der Sanierung, also Stemmarbeiten, Entrostung der Bewehrung, Korrosionsschutz und Reprofilierung der Fehlstellen.

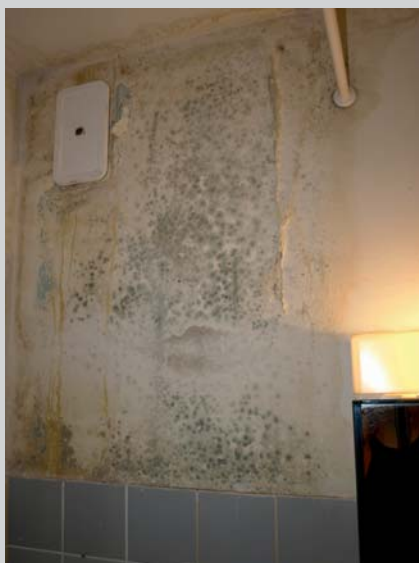
7: Flächige Schimmelbeläge in einem Bad. Hier besteht erhebliche Gesundheitsgefährdung

Als Wärmedämmung war hinter den Fassadenplatten eine 5 cm starke Schicht aus Mineralfaserplatten eingebaut. Höchst lückenhafte Anschlüsse, besonders in den Einbindungen der Fenster, sowie die kaum vorhandene Wärmedämmung der Fenster führten zu regelrechten „Zugerscheinungen“ in einzelnen Wohnungen und damit sowohl zu Einschränkung der Wohnqualität als auch zum Ausfall von Kondenswasser mit allen Konsequenzen bis hin zu umfangreichem Wachstum von Schimmelpilzbelägen in Wohnungen (siehe Bild 7).

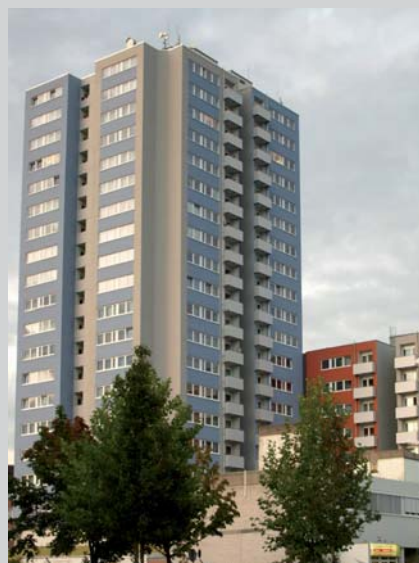
8: Das neue Bild nach der Instandsetzung

Aus der Optimierung des Heizungssystems, dem Einbau einer neuen Wärmeschutzverglasung in Kunststoffrahmen sowie der Montage eines Wärmedämmverbundsystems (WDVS) mit 12 cm starker mineralischer Wärmedämmung der Wärmeleitfähigkeitsklasse 040 konnte eine Reduzierung des Wärmedurchgangs um rund 80 Prozent erzielt werden.

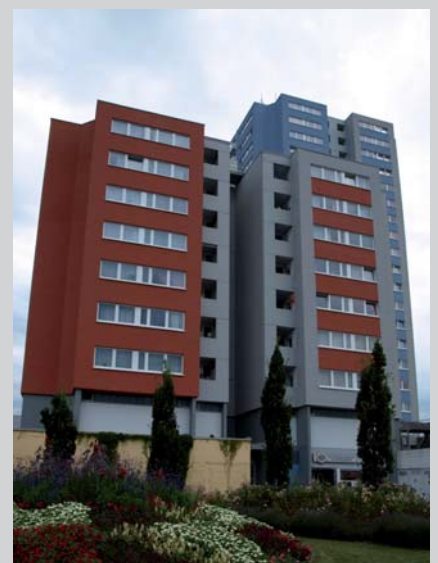
9: Fertig gestellte Südsicht des kleinen Hauses
