Bauschäden erkennen, Gegenmaßnahmen einleiten

AIZ-Serie Teil 9

Schäden an Wärmedämmverbundsystemen

Von Martin Sauder

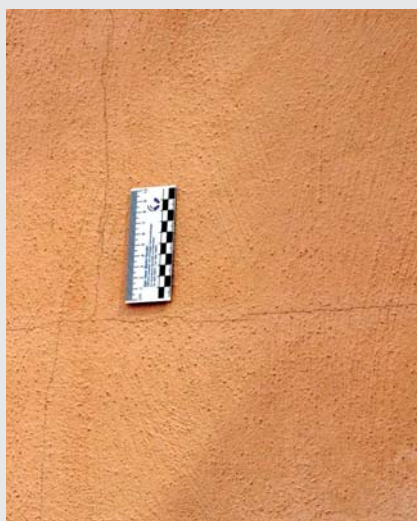
Abb. 1: Senkrechte und horizontale Risse über Fugen der Dämmplatten.

Erscheinungsbild: Vertikale und horizontale Risse, seltener auch durch diagonal verlaufende Risse verbunden (Abb. 1).

Gegenmaßnahmen: Abhängig vom Umfang des Schadens. In manchen Fällen ist ein vollständiger Rückbau erforderlich. Gegebenenfalls können vorhandene Hohlräume unter den Dämmplatten auch mittels Schauminjektion verfüllt werden. Genaue Prüfung und Planung sind hier unerlässlich.

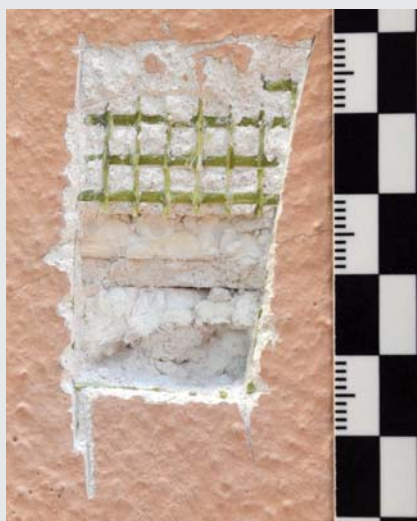
Abb. 2: Beim Öffnen des Risses zeigt sich die Fuge zwischen den Platten gefüllt mit Armierungsmörtel. Dies stellt eine Wärmebrücke und gleichzeitig eine Ursache für Risse dar.

Ursachen: Ausfüllen von Fugen zwischen den Dämmplatten mit starrem Mörtel (Abb. 2).

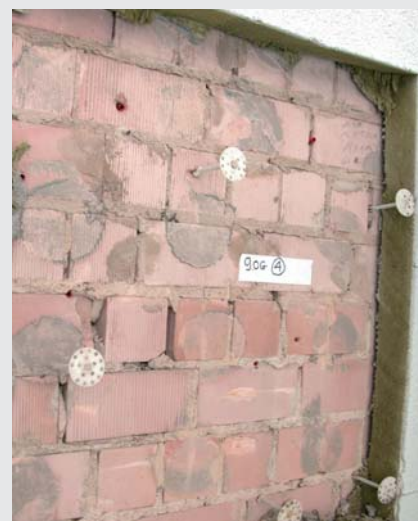
Abb. 3: Nur mit einzelnen Mörtelbatzen war hier die Dämmplatte befestigt, die Ränder waren nicht durch eine Wulst fixiert. Als Folge kam es zu Rissen über den Stoßfugen.

Unzureichendes Verkleben auf dem Untergrund, meist nur mit einzelnen Kleberbatzen. (Abb. 3) Es kann zum Verwölben oder zum Aufschüsseln der Platten kommen, was zur Rissbildung führt.

Nicht ausreichende Befestigung mit Kleber: Es muss vollflächig oder in der Punkt-Wulst-Methode geklebt werden. Nur punktueller Auftrag von Kleberbatzen führt zu Bewegungen innerhalb des Systems (Abb. 3).

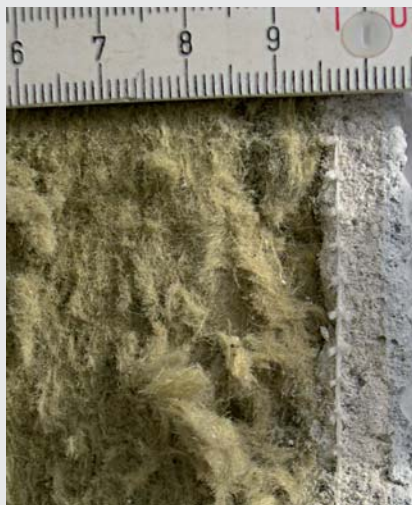
Falscher Einbau des Armierungsgewebes, entweder zu tief oder zu nahe an der Oberfläche, so dass die zwischen Putz und Dämmschicht entstehenden Schubspannungen nicht aufgenommen werden können (Abb. 5).

Abb. 5: Falsch eingebautes Gewebe, direkt über der Mineralfaserdämmplatte liegend. Hier kann es die auftretenden Schubspannungen nicht aufnehmen.

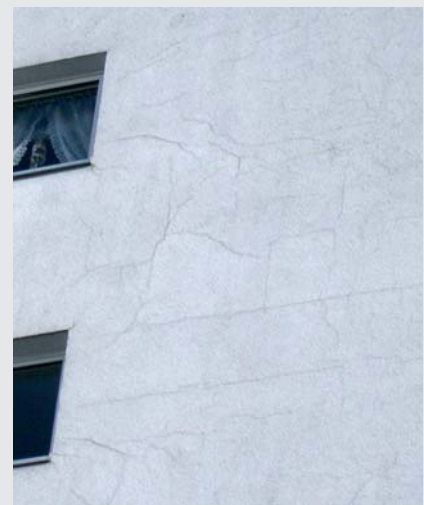
unregelmäßig verlaufenden Rissen löst sich die Armierungsschicht ab und es kommt zu oft ausgedehnten Hohllagen (Abb. 6 und 7).

Ursachen: Armierungsschicht zu dünn aufgetragen, so dass kein ausreichender Widerstand gegen Winddruck und -sog besteht.

Abb. 6: Teils horizontale, teils ungerichtete Risse, die die gesamte Fläche überziehen.

Gegenmaßnahmen: Austauschen der Armierungsschicht und des Oberputzes.

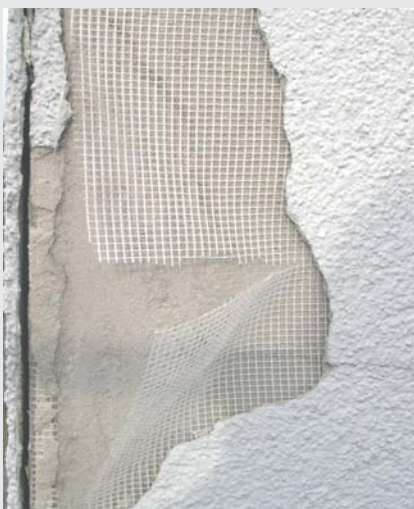
Abb. 7: Flächige Ablösung in der Ebene des Armierungsgewebes an einer Gebäudekante. Hier besteht bereits Absturzgefahr von ganzen Putzplatten.

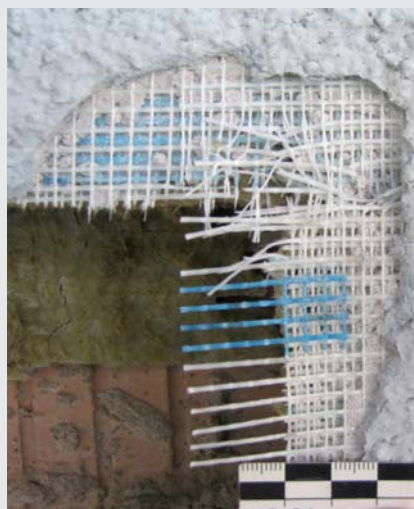
Zu starke Überlappung an den Stößen des Gewebes, manchmal auch zu viele einzelne Gewebelagen, die sich überdecken, so dass hier kein Verbund der Armierungsschicht möglich ist. (Abb.8).

Abb. 8: An dieser Stelle überlagern sich drei Gewebelagen, so dass sie eine regelrechte Trennschicht bilden.

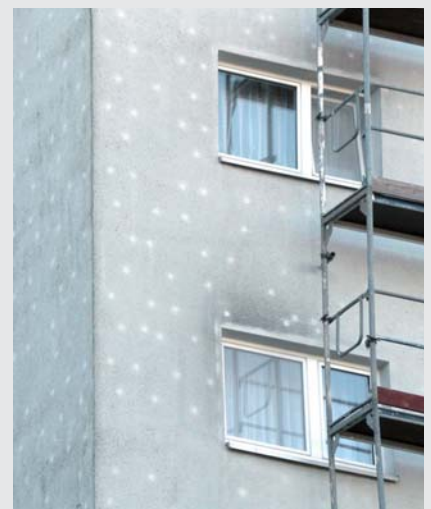
Erscheinungsbild: Helle, regelmäßig verteilte Flecken von rund fünf Zentimeter Durchmesser (Abb. 9).

Ursachen: Die Metalldübel wirken als punktuelle Wärmebrücke. Wärmt sich das ganze System morgens durch Sonneneinstrahlung auf, trocknen die Dübelköpfe schneller aus, während der Rest der Fläche feucht bleibt. Hier kann sich also verstärkt Schmutz ansammeln oder auch Algenwachstum beginnen.

Abb. 9: Die Köpfe der Tellerdübel zeichnen sich als helle Flecke an der Oberfläche ab, da die Dübel selbst als punktuelle Wärmebrücken wirken, die schneller trocknen als die übrige Flächen.

Gegenmaßnahmen: Verwendung von versenkten und zusätzlich gedämmten Dübeln.
