Einer der spannendsten Orte der Welt

Betonrestaurierung im UNESCO-Weltkulturerbe Völklinger Hütte ■ Bei der Instandsetzung des sogenannten Rohstoffbunkers im Areal des UNESCO-Weltkulturerbes Völklinger Hütte wurde für diese Anlage erstmals konsequent eine denkmalgerechte Betonrestaurierung geplant und umgesetzt. Damit wurden Forderungen erfüllt, wie sie seit einigen Jahren insbesondere seitens der Denkmalpflege erhoben werden, die Betoninstandsetzung an denkmalwerter Bausubstanz in vergleichbarer Weise zu betreiben, wie es bei der Restaurierung von Mauerwerksbauten und Baudenkmalern aus Naturstein der Fall ist. **Martin Sauder**

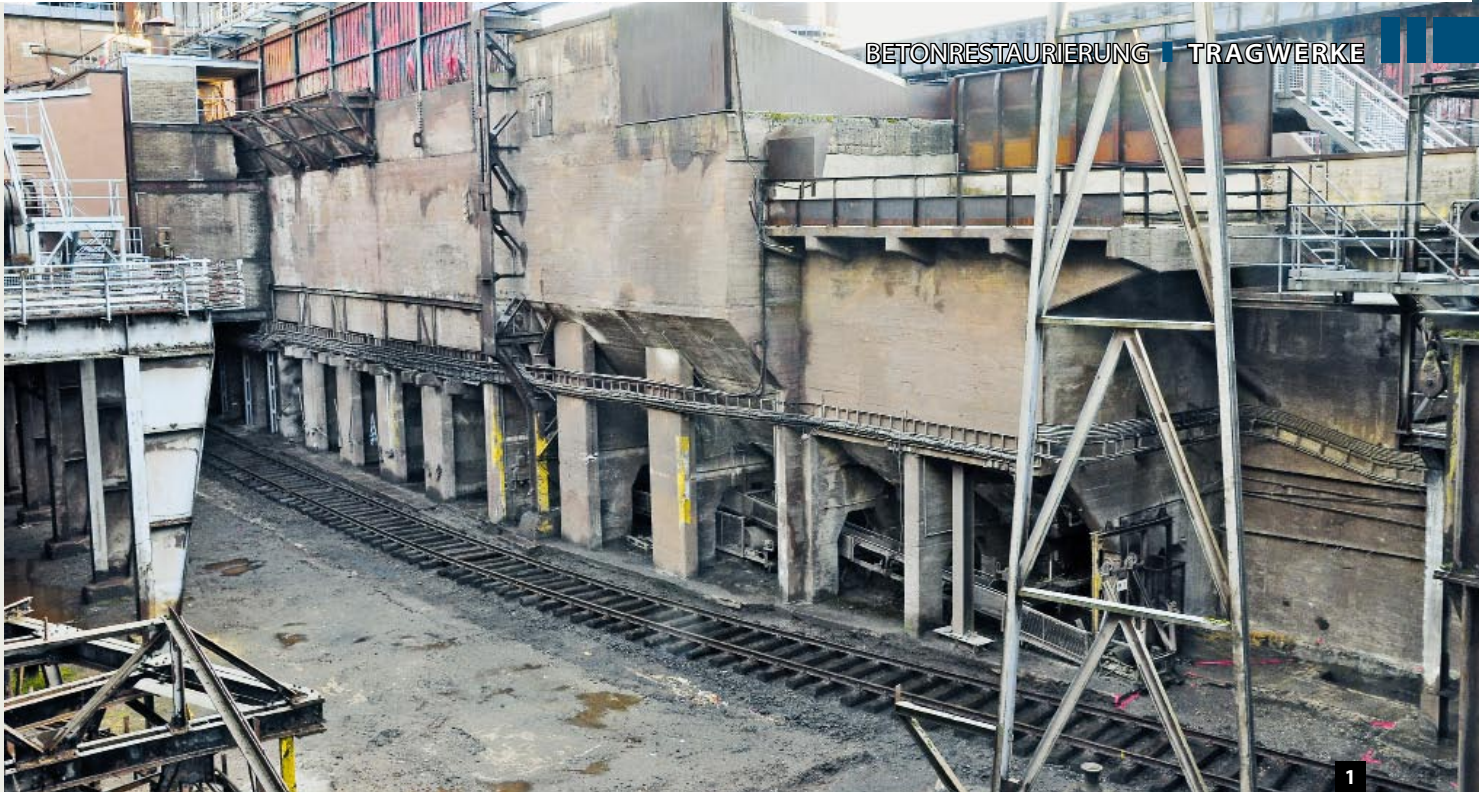
Abb. 1: Am Rohstoffbunker des Weltkulturerbes Völklinger Hütte wurde eine Betonrestaurierung unter denkmalpflegerischen Gesichtspunkten umgesetzt. Das Foto zeigt den Bunker von der Brennerbühne der Sinteranlage aus gesehen.

Die Restaurierungskonzeption für den Rohstoffbunker der Völklinger Hütte (Abb. 1) wurde gemeinsam mit dem Landesamt für Denkmalpflege erarbeitet. Ihre wesentlichen Prinzipien sind:

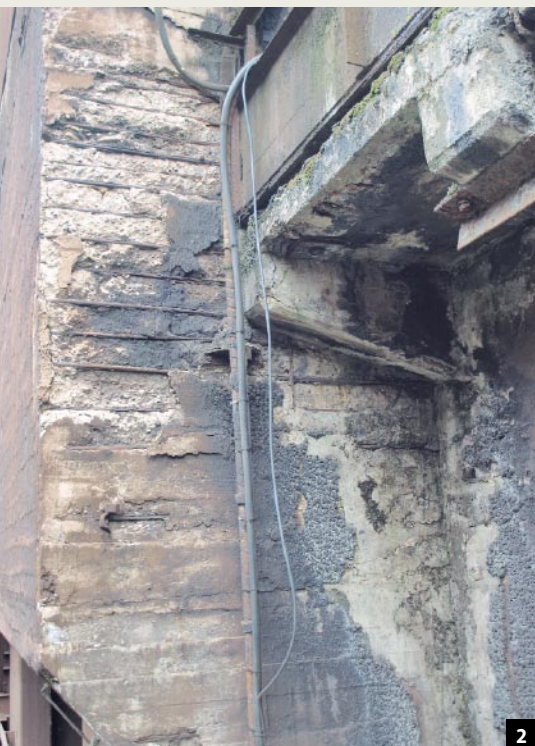
Abb. 2: Die Gebäudeecke im Bereich von Achse 01/02 war stark geschädigt. Ganz links ist die Brettgeschalte Oberfläche zu erkennen. Abbildung 9 zeigt diese Ecke nach der Fertigstellung.

Mit einer Gesamtlänge von rund 80 Metern und einer Höhe von maximal 16 Metern war der Rohstoffbunker ausgelegt, die kontinuierliche Beschickung der Hochofenanlagen zu gewährleisten. Fast das gesamte Tragwerk wurde aus Stahlbeton errichtet, meist mit Brettgeschalter Oberfläche (Abb. 2).

bewehrungen vor, verursacht durch die extrem fortgeschrittene Carbonatisierung (Abb. 2). Genaue Zahlen über die CO₂-Konzentrationen an diesem Standort liegen dem Verfasser nicht vor. Allgemein geht man in einer Industrielatmosphäre von 0,08–0,1 Prozent CO₂ aus [1]. Im direkten Umkreis der Hochofenanlage ist jedoch lokal mit deutlich höheren Gehalten zu rechnen. Dies erklärt ohne Weiteres die stark fortgeschrittene Carbonatisierung des Betons. Auch die Chloridgehalte sind äußerst hoch und übersteigen in nahezu allen Proben den Grenzwert von 0,4 Masse-Prozent erheblich (bezogen auf den Zementgehalt). Maximalwerte von 2,5 Masse-Prozent wurden errechnet. Mit Sicherheit sind diese hohen Werte auf die dauernde Verbrennung von Koks im Hochofen zurückzuführen. Hinzu kommt, dass die Bewehrungsüberdeckung in der Bauzeit nach dem 2. Weltkrieg keinesfalls heutigen Anforderungen genügte. Fordert die DIN 1045 heute ein Nennmaß der Betondeckung für Expositionsklasse XC 4 von 40 Millimetern, so lag dieser Wert vor 60 Jahren noch bei 20 Millimetern. Auch dieser wurde jedoch oft unterschritten, so dass die Kombination aus oberflächenbündig liegender Bewehrung, verstärkter Carbonatisierung und erhöhter Chloridbelastung zu den umfangreichen Schäden führte.

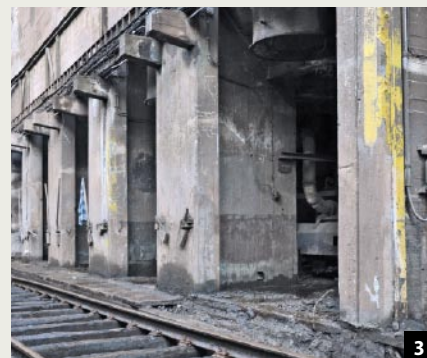
Abb. 3: Stützen des Rohstoffbunkers nach der Restaurierung: Alle Kanten der Stützen sind bis circa 1,20 Meter über Gelände neu reprofiliert und im Kern mit Spritzbeton instand gesetzt worden.

Eine einheitlich ebene Ansichtsfläche bildet den Hauptteil der zu bearbeitenden Betonbereiche. Sie bilden die Oberfläche der Schüttrichter, die auf massiven Stahlbetonstützen stehen (Abb. 3/4).

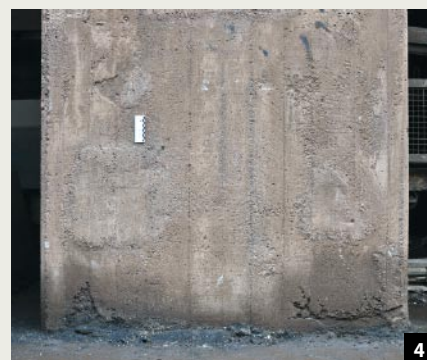
Abb. 4: Eine der Stützen im Detail: Die gesamte sichtbare Ansichtsfläche wurde neu hergestellt, mit einem Kern aus Spritzbeton zur Sicherung der Tragfähigkeit. Die letzten 15 Millimeter wurden mit Restaurierungsmörtel und originalgetreuer Brettchalungsstruktur restauriert.

- Die Oberfläche des Spritzmörtels liegt spritzrau circa 15–20 Millimeter hinter der fertigen Oberfläche, denn die restliche Fehlstelle wird mit dem Restaurierungsbeton aufgefüllt.

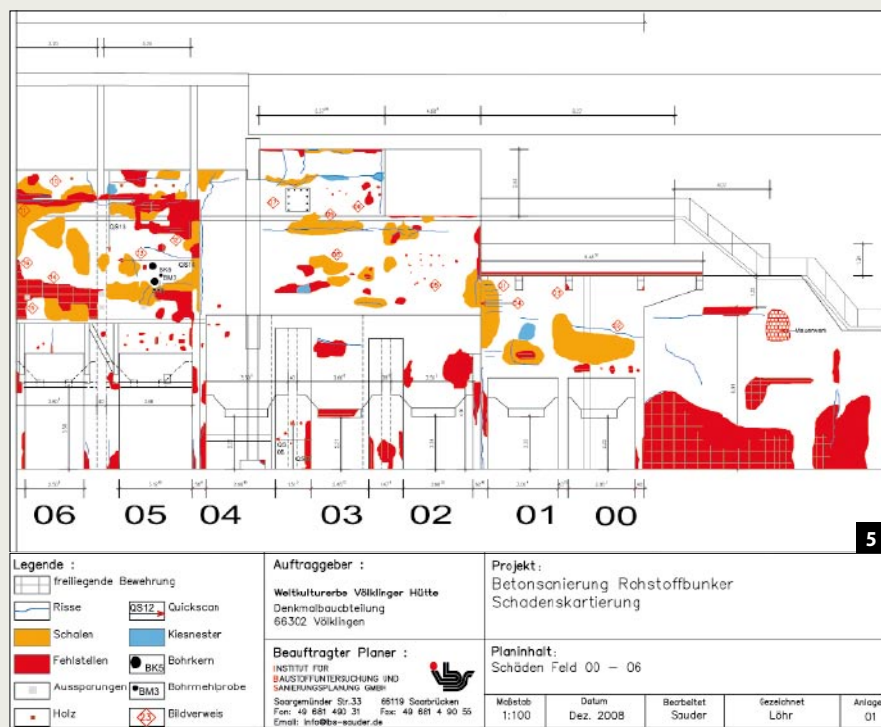
Abb. 5: Die Schäden wurden kartiert. Die Abbildung zeigt die gesamte Schadenskartierung auf der Nordseite des Rohstoffbunkers.

Im ersten Schritt wurden die Betonschäden detailliert kartiert (Abb. 5). Diese Erfassung bildete sowohl die Grundlage für Massenermittlung und Ausschreibung als auch den Beginn der denkmalpflegerischen Dokumentation des Restaurierungsvorgangs. Sie dokumentiert den Ist-Zustand des Bauwerks vor Beginn der Maßnahmen [2]. Die Vorgehensweise bei der Erstellung des Schadenskatasters erfolgte in Anlehnung an die Vorgaben der WTA für Naturstein, die jedoch für die Anwendung an Gebäuden aus Stahlbeton modifiziert wurden [3].

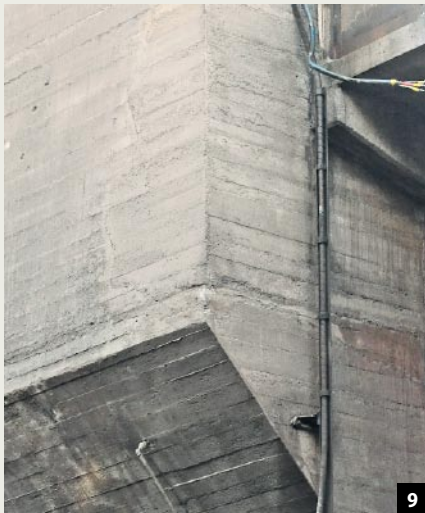
Abb. 9: Sowohl die vertikale Kante dieser Bunkerwand als auch der rechte Teil der schrägen Untersicht waren großflächig geschädigt. Sie wurden originalgetreu wiederhergestellt und dabei die Breite der Brettschalung beibehalten, um das gewünschte Gesamtbild zu erhalten.

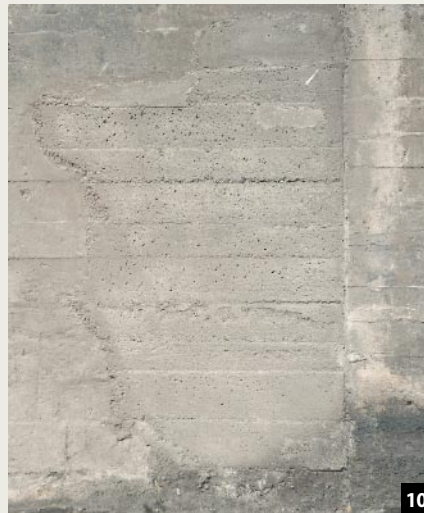
Abb. 10: Detail einer neu reprofilierten Wandfläche: Die Schalungsgrate, kleinere Lunker sowie Poren an der Oberfläche entsprechen nahezu vollständig der angrenzenden Originaloberfläche.

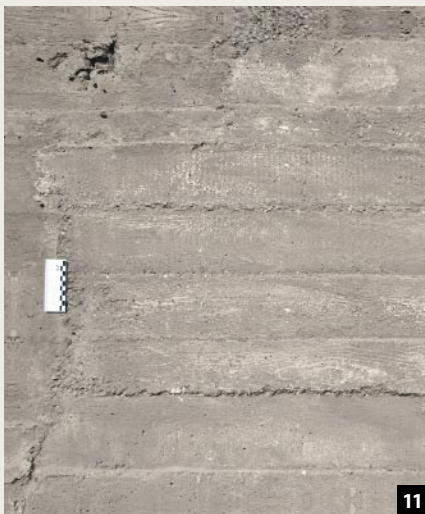
Abb. 11: Ausschnitt aus Abb. 9: Gerade die minimalen Ausbrüche entlang der Schalbretter, die beim Abnehmen der Schalung entstanden, führen zu einem authentischen Erscheinungsbild.

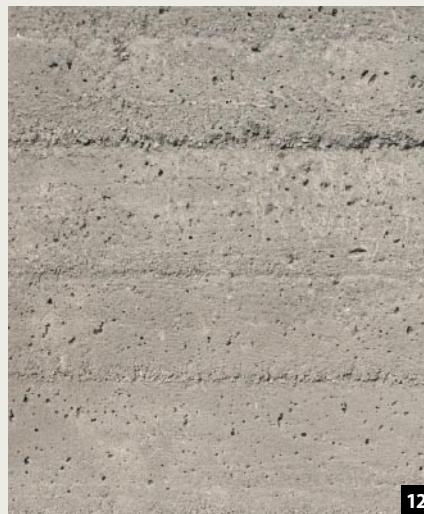
Abb. 12: Sowohl mit der Oberflächenstruktur als auch mit dem Grad der Pigmentierung in der Lasur konnte das Erscheinungsbild der restaurierten Flächen an die lokalen Gegebenheiten des Originals angeglichen werden.
