# Bauschäden erkennen, Gegenmaßnahmen einleiten

## AIZ-Serie Teil 2

## Kondenswasser und Schimmelpilzwachstum – Konstruktive Ursachen

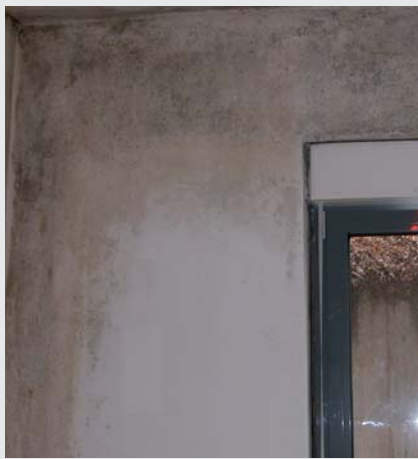
Abb. 1: Wärmebrücke in einer Außenwand, die zum Teil von einem ungedämmten Stahlbetonbauteil gebildet wird.

Die Stirnseite bei massiven Stahlbetondecken muss ausreichende zusätzliche Wärmedämmung erhalten, um nicht als Wärmebrücke zu fungieren. Ist dies nicht der Fall, treten gerade unterhalb des Deckenauflegers in der Außenwand die ersten Schäden auf.

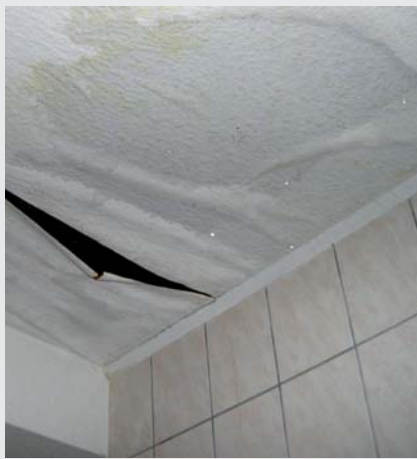
Abb. 2: 15 cm starke Stahlbetondecke unter dem nicht beheizten Dachstuhl. Die Wärmedämmung ist lose ausgelegt und höchst lückenhaft. Kondensat tropft von der Decke herab.

Bild 2 zeigt eindrucksvoll, wie sich eine unterdimensionierte und lückenhafte Wärmedämmung auswirken kann. Der Raum liegt direkt unter dem unbeheizten Dachboden. Dort ist eine Wärmedämmung mit 14 cm starken Mineralfaserplatten lose verlegt. Immer wieder treten innerhalb der Wärmedämmung große Lücken auf, außerdem ist sie nicht formstabil, so dass sie bei jedem Betreten des Dachbodens komprimiert wird. Die Folge: abtropfendes Kondenswasser an der Decke.

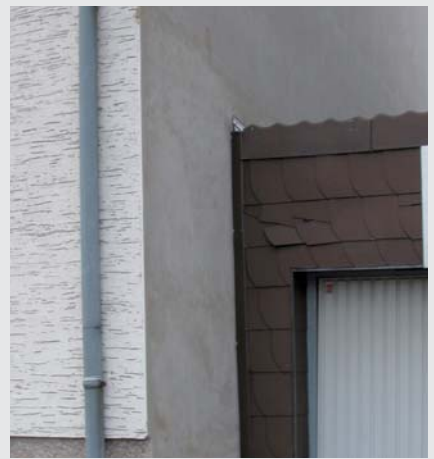
Abb. 3: Häufig unterschätzt: Spritzwasserbereich oberhalb eines Garagenanschlusses an ein Wohnhaus. Der alte Putz wird durchnässt, es kommt zur Ausbildung einer Wärmebrücke durch die reduzierte Wärmedämmung der nassen Außenwand.
