Bauschäden erkennen, Gegenmaßnahmen einleiten

AIZ-Serie Teil 6

Feuchte Keller – Die Ursachen

Von Martin Sauder

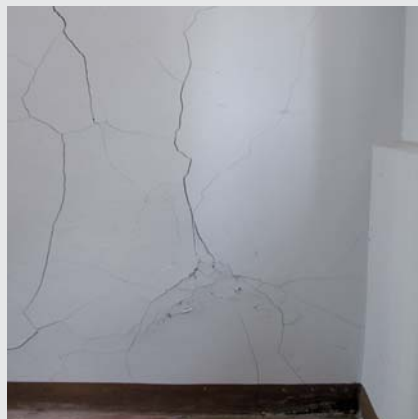
Abb. 1: Risse und Putzablösungen infolge großer Mengen bauschädlicher Salze, die nach einer Isolierung nach außen dringen.

Also ist das Wasser nur das Transportmedium, der eigentliche Schaden wird durch bauschädliche Salze verursacht. Daraus leitet sich ein wesentlicher Punkt ab, der gerade von Laien immer wieder übersehen wird: Ist eine Abdichtung herbeigeführt und der Zutritt der Feuchtigkeit beseitigt, werden die „Ausblühungen“ zunächst verstärkt auftreten! Ein Widerspruch? Keinesfalls, denn durch die zunehmende Abtrocknung des Mauerwerks wird die Verdunstungsrate ansteigen, zwangsläufig also mehr Salze an die Oberfläche transportiert. Daher auch immer wieder die Notwendigkeit, gerade dieses Problem zu behandeln, wenn das Problem „Wasser“ beherrscht wird. Ein Musterbeispiel dafür bietet Abbildung 1: Eine verputzte Fläche nach erfolgreichem Einbau einer Horizontalisolierung, der neue Putz wird jedoch nach wenigen Monaten bereits wieder durch die verstärkt auftretenden Salze zerstört.

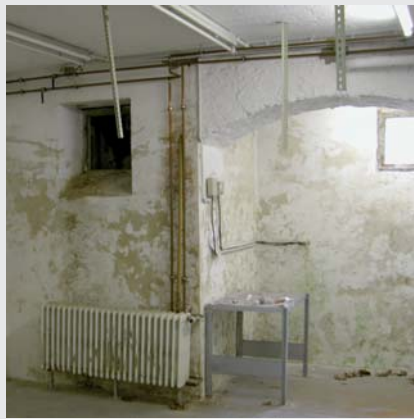
Abb. 2: Flächig über die Außenwand eindringende Feuchtigkeit infolge fehlender Vertikalisolierung

Abbildung 2: Hier ist sogar innen die exakte Geländeoberkante ablesbar. Der im Erdreich stehende Teil der Kelleraußenwand besitzt keine Vertikalisolierung, demnach dringt die Feuchtigkeit durch den Wandquerschnitt und verursacht infolge der oben bereits beschriebenen Prozesse die Zerstörung von Putz und Anstrich. Die Ursache der Schäden liegt also auch hier im Kapillartransport des Wassers durch einen porösen Baustoff.

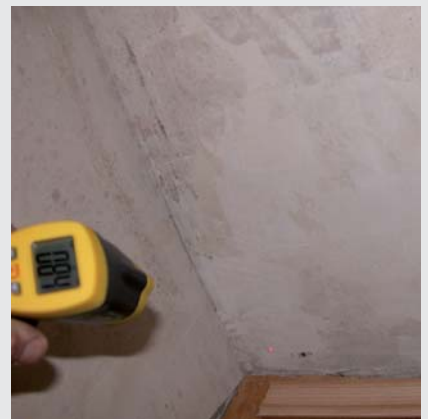
Abb. 3: Oberflächentemperatur der Außenwand beträgt nur 8 °C. Kondensatschäden vorprogrammiert

mauerwerk ohne besondere Wärmedämmung steht in direktem Kontakt mit dem Erdreich und wird demnach dessen Temperatur annehmen. Sie liegt bei 8–10 °C. Kommt es nun in solchen Räumen zum Kontakt von warmer, also feuchtigkeitsbeladener Luft mit diesem Mauerwerk, wird sehr schnell der Taupunkt unterschritten und es schlägt sich Kondenswasser auf dem kalten Mauerwerk nieder. Dieser Vorgang wiederholt sich über die Jahre hinweg mehrmals – und schon sind die gleichen Schäden zu sehen wie bei aufsteigender Feuchtigkeit. Nur eine genaue und objektive Bauwerksanalyse wird also diese Schadensquelle zweifelsfrei ermitteln.
