# Bauschäden erkennen, Gegenmaßnahmen einleiten

AIZ-Serie Teil 10

## Schäden an Balkonen aus Stahlbeton

Von Martin Sauder

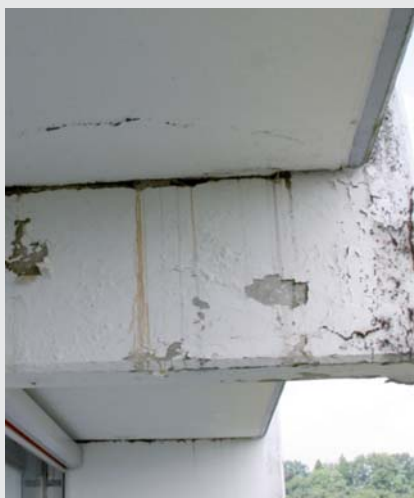
Abb. 1: Stahlbetonbalkonplatte, aufliegend auf einer Betonkonsole. Durch Undichtigkeiten kommt es zu Zerstörungen des Farbansichts an der Konsole. Die Folge der Carbonatisierung ist an der Vorderkante zu sehen: Starke Abrisse wegen rostender Bewehrung.

tenen Kohlendioxid. Dies ist zwar nur mit 0,035 Prozent in der Luft enthalten, hat jedoch auf Beton einen sehr negativen Einfluss: Durch Reaktion mit verschiedenen Substanzen im Zementstein des Betons kommt es zur Bildung von Calciumcarbonat (daher auch der Name „Carbonatisierung“), also Kalk. Dies bedeutet keinerlei Schädigung des Betons, wie leider immer noch gelegentlich zu lesen ist. Im Gegenteil: Der Beton selbst wird sogar etwas fester. Aber der Stahl ist gefährdet. Durch die Carbonatisierung wird der pH-Wert des Betons herabgesetzt, was den Korrosionsschutz durch Passivierung zerstört! Der Stahl kann nun rosten.

Zusammenfassend: Die rostigen Stähle, die immer wieder an Betonflächen zu sehen sind, sind die Folge eines natürlichen Prozesses im Zusammenspiel mit unsachgemäßer Verarbeitung des Betons. Die späteren Rissbildungen im Beton sind erst ein sekundärer Schaden, entstanden durch die sprengende Wirkung des Rosts, der sich im Vergleich zu Eisen um mehr als das Zweifache ausdehnt.

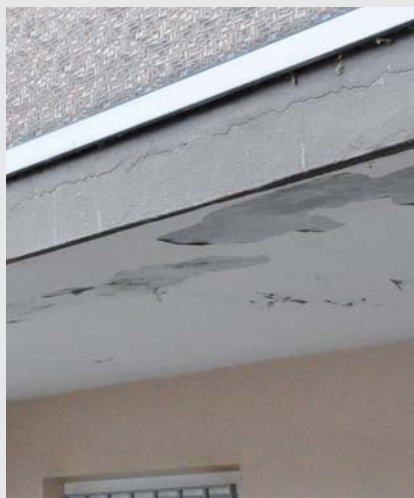
Abb. 2: Ablösungen des Anstrichs an der Unterseite und starke Rissbildung durch rostende Bewehrung an der Stirnseite eines Balkons.

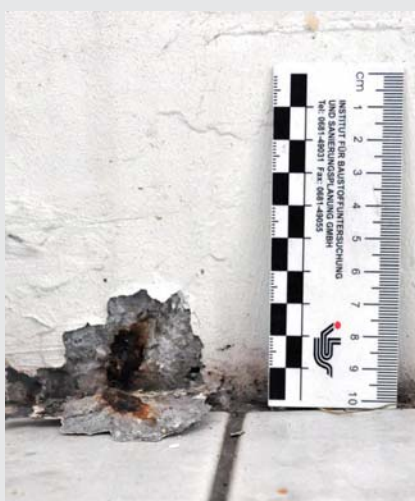
Abb. 4: Schadensursachen und ihre Folgen in einem Foto: Keine Randabdichtung des Fliesenbelags und unzulängliche Entwässerung eines Balkons nur durch ein 20 mm-Röhrchen. Ablösung des Anstrichs und verstärkte Bewehrungskorrosion direkt über dem Belag.

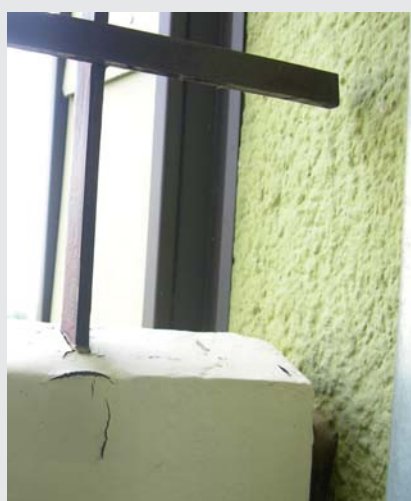
Abb. 5: In eine nur 7 cm starke Stahlbetonbrüstung ist der Geländerpfosten eingelassen. Wegen seiner starken Korrosion wurde das Geländer in „Heimwerkerqualität“ durch angeschweißte Flacheisen verstärkt.

Hier bestand in den 60er und 70er Jahren der Trend zu Stahlbetonfertigteilen, die möglichst schlank sein mussten. Der Negativrekord aus meiner Praxis sind 60 mm Dicke solcher Brüstungen. Natürlich sind hier die Bewehrungsmatten schnell von der Carbonatisierung erreicht, demzufolge korrodiert der Stahl. Oft findet man auch eine völlig unzulängliche Bewehrungsüberdeckung im Anschluss von Balkonplatte zur Brüstung. Gerade dort, wo die Feuchtigkeit am stärksten und häufigsten ansteht, ist also die Korrosionsgefahr am größten – und vielfach liegt der Stahl direkt hinter der Oberfläche.

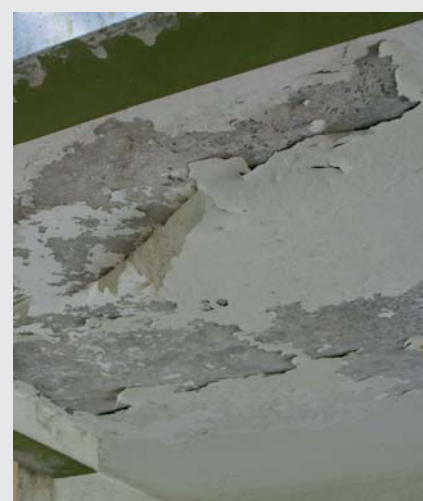
Abb. 6: Untersicht eines Balkons mit völlig desolater Entwässerung und fehlender Abdichtung: Anstrich, Spachtelungen und Betonoberfläche sind geschädigt.
