# Bauschäden erkennen, Gegenmaßnahmen einleiten

ALZ-Serie Teil 8

## Schäden an Außenputzen

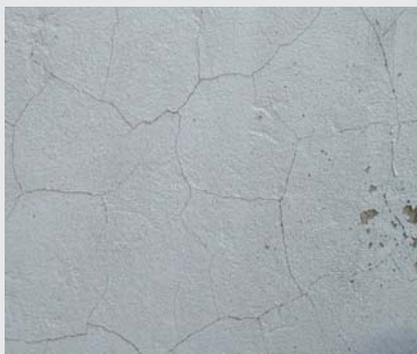
Abb. 1: Typische netzartige Schwindrisse in Putz und Anstrich

**Erscheinungsbild:** Netzartige Risse auf Putzoberflächen, die oft ein regelrechtes craquelé-artiges Muster bilden.

**Ursachen:** Hoher Bindemittelgehalt im Putz, der während des Erhärtens zu einem erhöhten Schwindverhalten führt. Oft treten diese Schäden auch auf, wenn der Putz in zu großen Schichtstärken aufgetragen wird, er kann dann nicht spannungsfrei aushärten.

**Gegenmaßnahmen:** Verhindern kann man diese Schäden durch die richtige Verarbeitung, entsprechend den bekannten Regeln der Technik. Sind die Schwindrisse bereits einige Jahre alt, werden sie

sich nicht mehr vergrößern, also kann man sie ohne Weiteres mit einem gefüllten Anstrich verschließen.

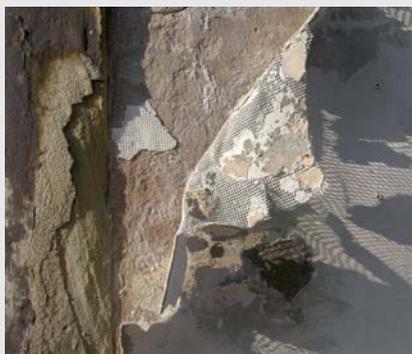
Abb. 2: Putzablösung flächig, einschließlich des eingelegten Gewebes, wegen starker Durchfeuchtung und abdichtendem Anstrich auf der Oberfläche

**Erscheinungsbild:** Ablösungen und Hohlräume des Putzes vom Untergrund, häufig einher gehend mit Verfärbungen.

**Ursachen:** Feuchtes Mauerwerk ist eine der häufigsten Ursachen für dieses Schadensbild. Unterschiedliche Ausdehnungskoeffizienten zwischen dem Mauerwerk und dem Putz, Scherspannungen zwischen austrocknendem Putz und nassem Mauerwerk führen zur Ablösung, danach oft zu umfangreichen Flächen mit freiliegendem Mauerwerk.

**Gegenmaßnahmen:** Ist die Ursache ausgeschaltet, also Defekte beseitigt, Feuchtigkeit Zutritte versperrt, bleibt meist nur das Austauschen des geschädigten Putzes gegen einen Neuperputz. Dies beruht nicht auf der eigentlichen Durchfeuch-

tung, sondern auf der Tatsache, dass mit der Austrocknung auch die im nassen Putz gelösten bauschädlichen Salze auskristallisieren und langfristig erhebliche Schäden verursachen können.

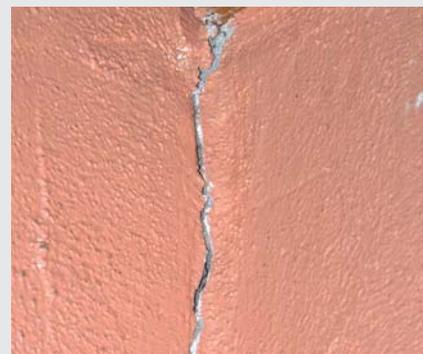
Abb. 3: Riss in einer einspringenden Ecke ohne Fugenausbildung

**Erscheinungsbild:** Zwischen unterschiedlichen Bauteilen und zwischen unterschiedlichen Materialien entstehen Abrisse.

**Ursachen:** Vor allem die verschiedenen Längenänderungseigenschaften, bei Wechsel von Luftfeuchte und Temperatur sind hier verantwortlich.

**Gegenmaßnahmen:** Einbau von Putzbewehrung (Gewebe), dort wo die Materialien aneinander grenzen.

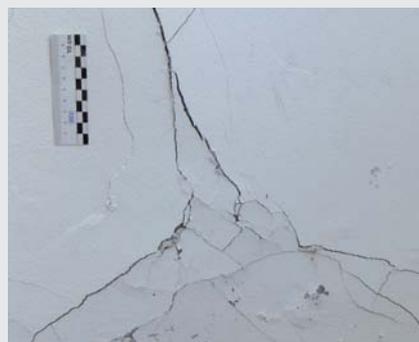
Abb. 4: Ablösungen und Risse aufgrund starker Versalzung und Durchfeuchtung

**Erscheinungsbild:** Anstrich und Putz sind von Salzaufwachsungen überzogen, sie verfärben sich unregelmäßig fleckig.

**Ursachen:** Auch hier sind es zum größten Teil Durchfeuchtungen. Ursache kann ein defektes Leitungsrohr, verstopfte Regenentwässerung, aufsteigende Feuchtigkeit aus dem Untergrund und vieles andere sein.

**Gegenmaßnahmen:** Grundlegend ist, zunächst die Ursachen zu beseitigen. Zur eigentlichen Schadensbeseitigung siehe „Ablösungen“.

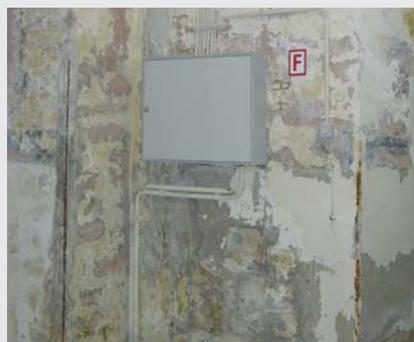
Abb. 5: Flächige Putzablösungen durch Feuchtigkeit im Mauerwerk
